Restauro della Chiesa di Tutti i Santi

Roncade ott. 2004 - sett. 2005

Metodologie e tecniche di restauro nella chiesa di Roncade

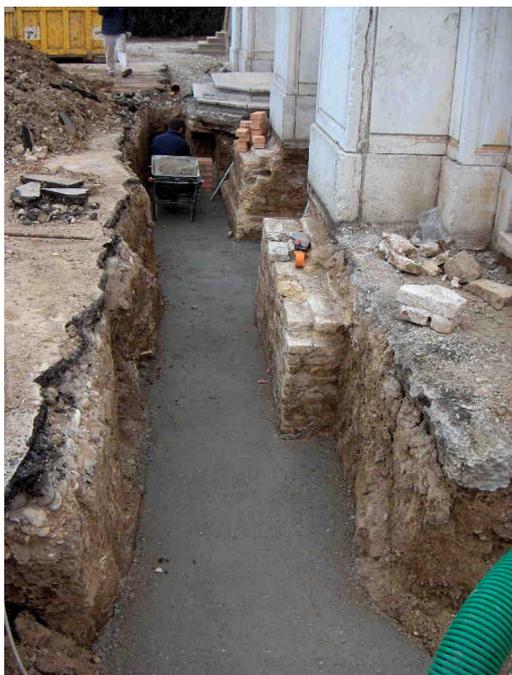
Fase esecutiva della trincea di drenaggio e consolidamento fondazionale

Gli interventi di carattere strutturale hanno riguardato il risanamento delle murature portanti, fondazioni, volute, e più particolarmente il consolidamento delle fondazioni con realizzazione di alcuni tratti di sottofondazione, la formazione di una trincea perimetrale drenante per lo smaltimento dell'umidità alla base delle murature, la cucitura delle medie e grandi lesioni murarie secondo la tecnica del cuciscuci e delle piccole fessurazioni con iniezioni di malte e resine.

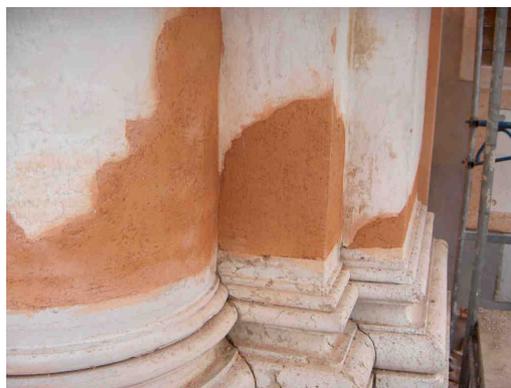
Particolare di facciata in restauro.

L'integrazione finale della superficie di facciata è stata fatta mediante stuccature delle fessurazioni presenti nel marmorino, con impasto di calce e polvere di marmo additivate con resina acrilica ed esecuzione di velatura della superficie con grassello di calce stagionato molto diluito additivato con resina acrilica ed applicazione finale di protettivo silossanico.

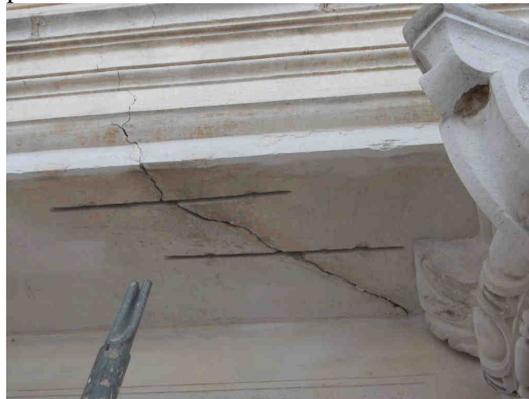
Trabeazione di facciata, fase di cucitura delle fenditure.

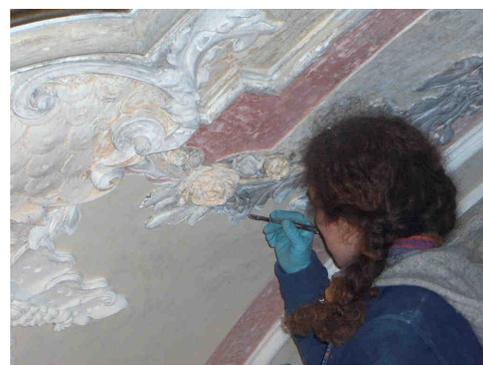
Fase di puliture degli stucchi.

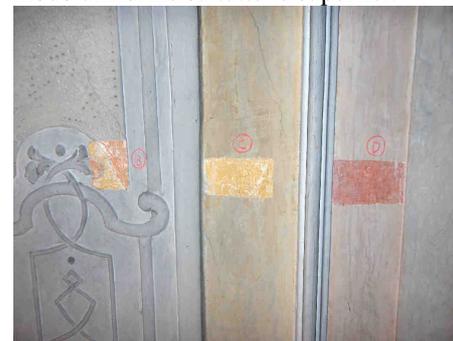
Una preliminare fase ricognitiva ha riguardato una campagna di campionature di pulitura a tassello, finalizzata alla determinazione e quantificazione degli strati di dipinture presenti sulle varie parti, alla ricerca di eventuali patine originali. Tale operazione ha potuto indirizzare correttamente l'intervento nella scelta della metodologia più adatta ed individuare il livello di pulitura in modo uniforme su tutte le superfici.

Campionatura a tassello sulla volta del presbiterio.

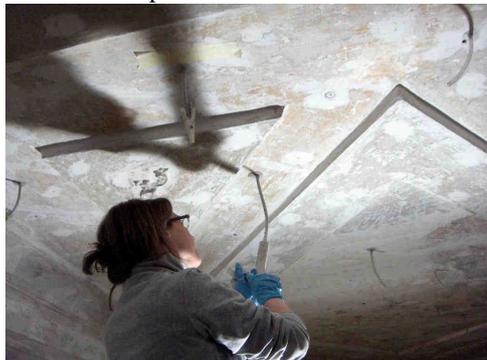
Consolidamento del soffitto.

Il suo consolidamento e messa in sicurezza è avvenuto mediante il posizionamento nell'intonaco delle zone non occupate da affreschi di piastrine di sostegno in polietilene in numero di 4 al metro quadro suddivise in base alle lesioni evidenti dell'intonaco, a seguire il consolidamento degli svassi con primer epossidico fluido ad alta penetrazione

e la posa delle piastrine con viti autofilettanti passanti.

All'estradosso sulla porzione di ogni vite fuoriuscita è stata realizzata su un letto di resina una piastrina di contrasto. Successive iniezioni nel distacco tra intonaco e struttura lignea di supporto (catinelle), sono state eseguite con miscela di calce ed inerti di peso specifico ridotto ed alto potere adesivo. Nelle porzioni di intonaco affrescato, il consolidamento è avvenuto dall'estradosso con la posa di ancoraggi a fungo ed iniezioni di miscela legante. La verifica preliminare sullo stato di conservazione delle superfici, è avvenuta con l'ausilio di accurate analisi di laboratorio che hanno evidenziato le caratteristiche dello stato di degrado

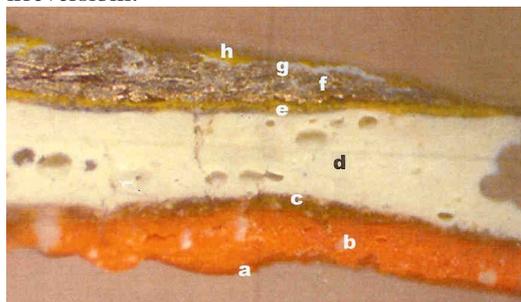
oltre alle tracce di alcuni di interventi precedenti eseguiti con tecniche invasive ed irreversibili.

Riportiamo ad esempio il campione n. 18 prelevato dalla volta dell'abside nell'esame al microscopio polarizzatore in luce riflessa in sezione lucida trasversale.

In evidenza nella foto dall'alto al basso: - pellicola pittorica giallo-bruna (h), -sottile strato di scalbo biancastro (g), -falsa doratura (f), -strato pittorico giallo (e), -strato di scalbo bianco (d), -strato di giallo bruno (c), -strato pittorico arancione (b), preparazione grigiastra (a).

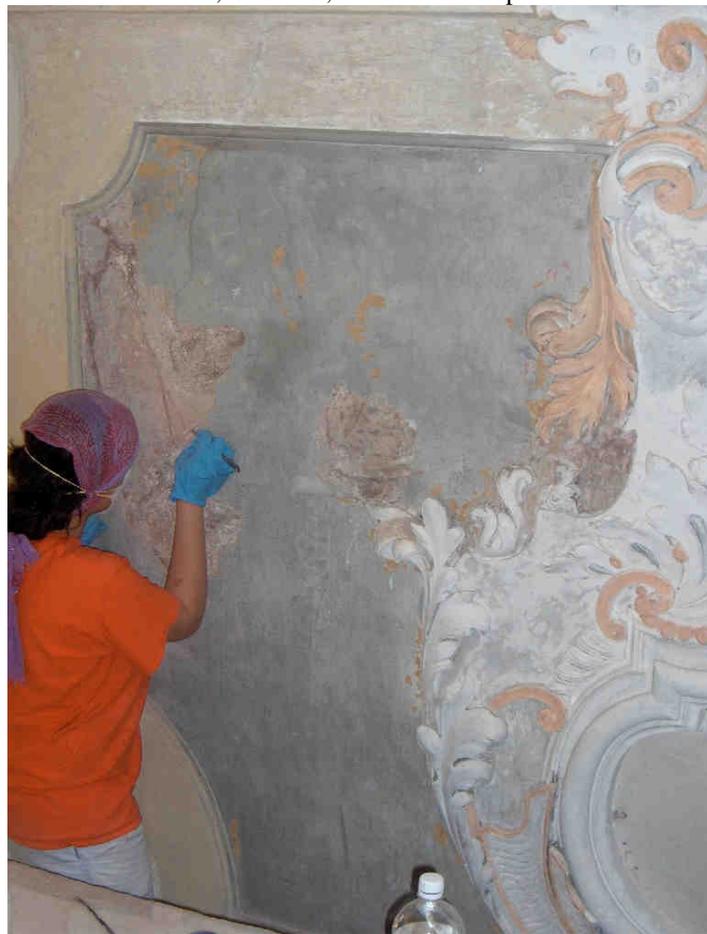
Restauratrice all'opera.

Le figure inizialmente si presentavano come labili segni quasi insignificanti per le ripetute manomissioni e tentativi di restauro susseguiti negli anni, ma che solo dopo un accurato

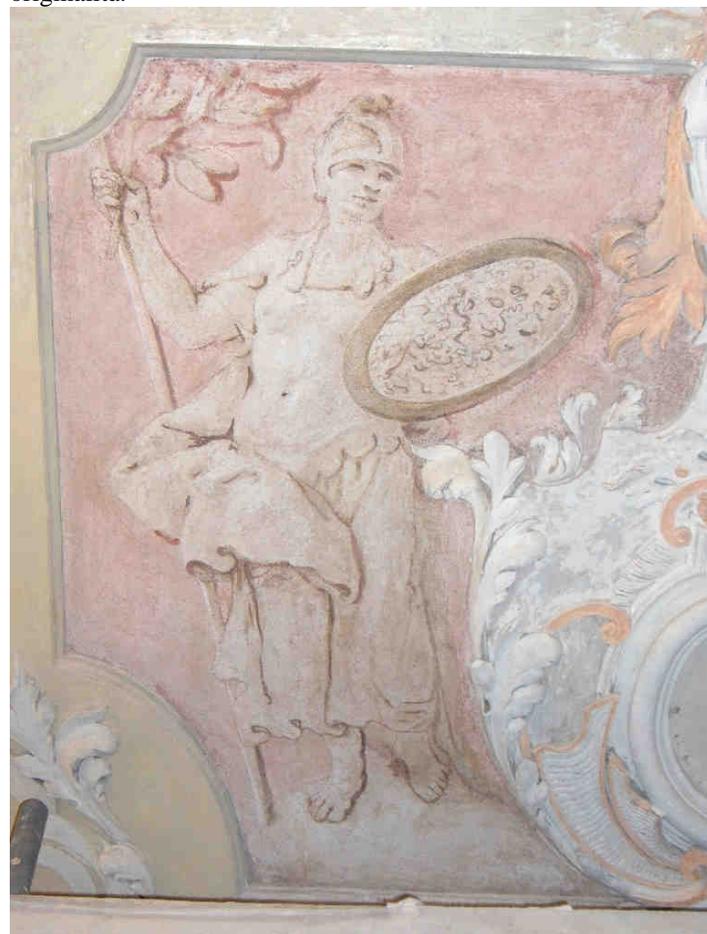
Monocromo restaurato "fortezza".
