Restauro della Chiesa di Tutti i Santi

Roncade ott. 2004 - sett. 2005

Metodologie e tecniche di restauro nella chiesa di Roncade

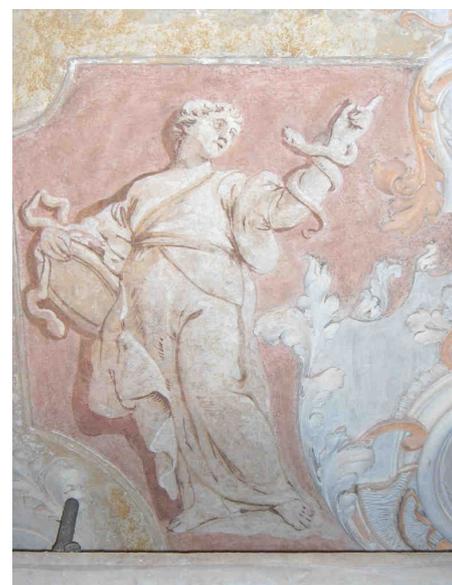
Uno dei monocromi rinvenuti durante il restauro.

Non di rado il lavoro del restauratore è premiato da scoperte e ritrovamenti anche insperati. Nel nostro caso abbiamo assistito ad un vero e proprio rinvenimento in serie. Dallo sfondo ingrigito e confuso fra le cornici a stucco poste sopra il cornicione sui due lati lunghi dell'aula sono riapparse quattro figure allegoriche realizzate in monocromia. Il restauro che ha comportato la rimozione di alcuni scialbi superficiali, ha messo in luce quattro monocromi rappresentanti le virtù cardinali: Prudenza, Giustizia, Fortezza e Temperanza.
